# مرواری بر تجربه ریزش گود ایران زمین

## مهدو رضاعط‌چیان

دکترای عمران

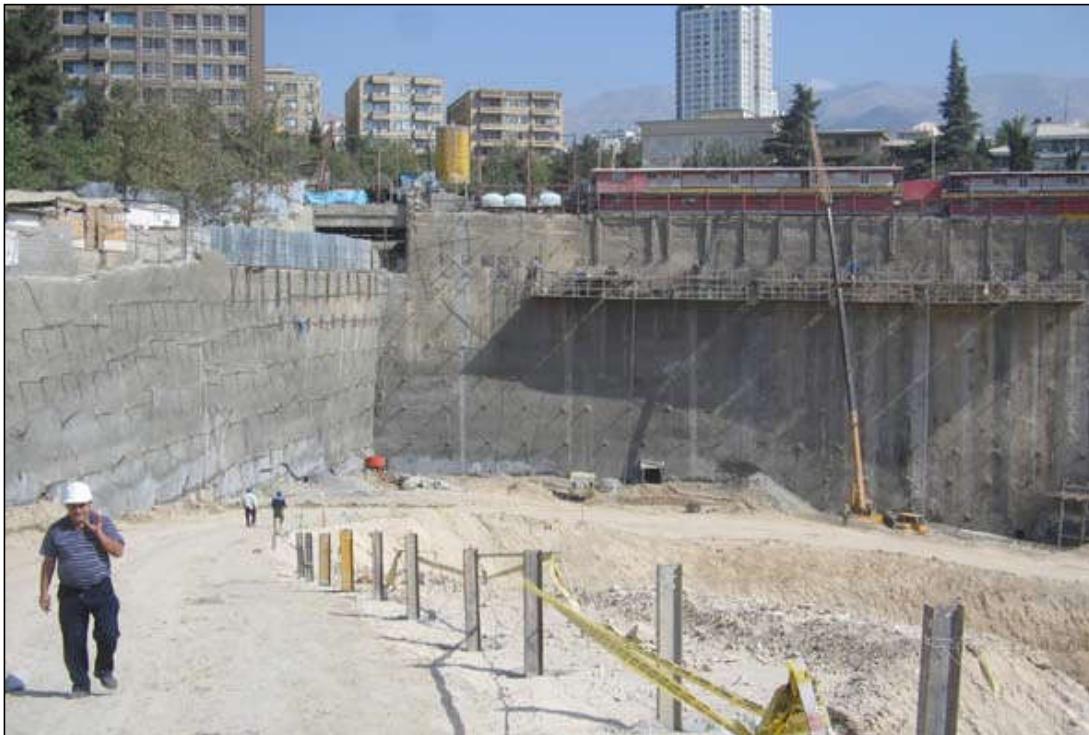
عکس شماره ۱: نمای جبهه شمالی قبل از ریزش

خاک محل پرروژه دارای ضخامت‌های متفاوتی از خاک دستی از حدود ۴ متر تا ۱۲ متر در جبهه‌های مختلف است. در زیر خاک دستی، تناوبی از لایه‌های رس سخت و ماسه رس دار وجود دارد. عکس شماره ۱ وضع جبهه شمالی را قبل از ریزش نشان می‌دهد.

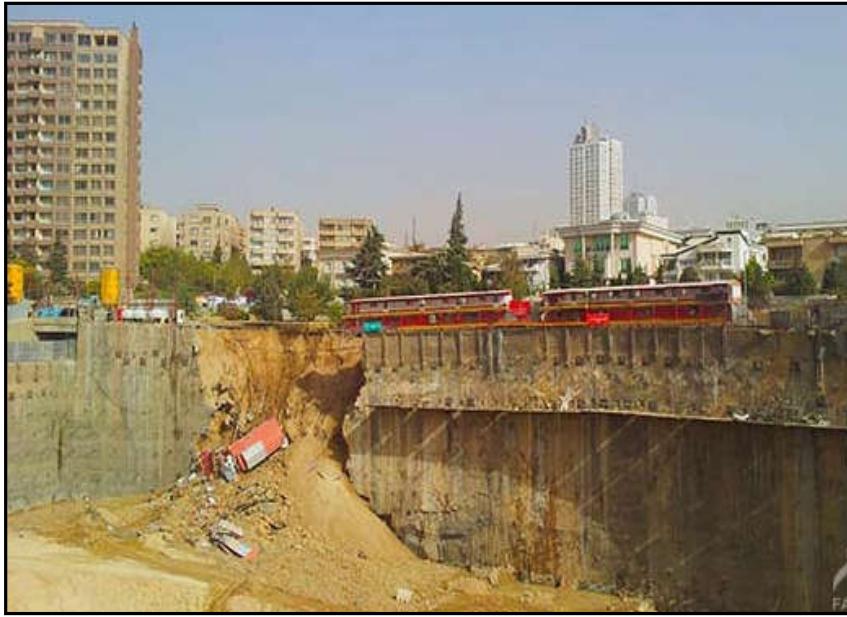
بامداد روز یازدهم مهرماه ۹۲ در حالی که عمق گود حدود ۳۰/۵ متر بود، دیواره گود در طول حدود ۲۰ متر ریزش کرد (عکس شماره ۲). ریزش ابتدا در قسمت زیرین دیواره همراه با بیرون پاشیده شدن خاک و آب اتفاق افتاد و سپس قسمت فوقانی و لبه گود و تقریباً پهنه‌ای کامل خیابان باحالی شدن قسمت زیرین به درون گود سقوط کرد. به علت وجود کانکس‌های متعدد که به یکدیگر متصل بود، با سقوط دو عدد از کانکس‌ها و ضربه ناشی از سقوط آنها به کانکس‌های جانبی، در معرض خطر سقوط بعدی قرار گرفت. به همین استفاده از بلوک و مهارگذاری است.

عکس شماره ۲: نمای قسمت ریزش کرده (۹۲/۷/۱۱)

- اشباع شدن بخش هایی از خاک پشت دیواره هم می تواند موجب گسیختگی شود. قطعاً اشباع شدن کامل ممکن نیست بلکه بخش هایی از لایه ها اشباع می شود.
- گسیختگی مهاری به صورت ترکیبی از پانچ شدن سرمهاری در داخل شاتکریت و گسیختگی کششی مهاری بوده است، لیکن بیرون آمدگی (Pull-out) مشاهده نشده است. در مهاری هایی که بلوک بتنی ظرفیت باربری کافی نداشته، پانچ شدن و فرورفتن بلوک بتنی رخ داده و در نقاطی که بلوک بتنی ظرفیت باربری کافی را داشته مهاری ها پاره شده است. حدود ۱۵۰ تن نیرو در مهاری ها در زمان گسیختگی به وجود آمده است. این نیرو به مراتب بیشتر از نیروی در نظر گرفته شده در طراحی مهاری ها (۹۰ تن) بوده است.

- در محل گسیختگی غیر از خاک دستی، لایه های مورب با شیب حدود ۴۰ تا ۴۵ درجه شامل تناوبی از لایه های رس سخت و ماسه رس دار متراکم مشاهده می شود.
  - محل گسیختگی در صورتی که خاک خشک باشد، دارای ضربی اطمینان بیش از ۱/۳۵ است. اگر خاک پشت دیواره تا حوالی کف گود در زمان ریزش (عمق ۳۰/۵ متر) اشباع شود، آنگاه ضربی اطمینان به زیر یک (حدود ۰/۸۸) می رسد. به عبارت دیگر، قبل از رسیدن خط اشباع به کف گود باید گسیختگی بروز کرده باشد. بنابراین،

دیگر مربوط به فاضلاب (غیررسمی) از جنس آریست به قطر ۳۵ سانتی متر است. لوله اصلی فاضلاب دارای لوله های متعدد فرعی برای اتصال به منازل است. به نظر می‌رسد که آب نفوذ کرده از داخل خاک دستی، قبل از شکسته شدن لوله ها موجب سستی خاک طبیعی شده است. در نتیجه تغییر شکل های بیشتر بروز کرده و در نهایت منجر به گسیختگی خطوط لوله شده است. تغییر مکان افقی به  $10^{\circ}$  در زمان گسیختگی به حدود ۱۰ تا ۱۲ سانتی متر رسیده است. بنابراین، شکستگی لوله آب و همچنین فاضلاب قبل از گسیختگی کامل جدار گود اتفاق افتاده است.

- خلاصه مراحل گسیختگی
- ۱- نشت آب سرگردان به داخل خاک دستی
- ۲- سست شدن قسمت هایی از خاک طبیعی و افزایش فشار جانبی
- ۳- تغییر شکل اضافی لوله آب و فاضلاب و شکستن آنها
- ۴- سست شدن قسمت های بیشتری از خاک طبیعی
- ۵- گسیختگی کششی مهاری ها و همچنین پانچ شدن برخی از آنها
- ۶- گسیختگی دیواره گود

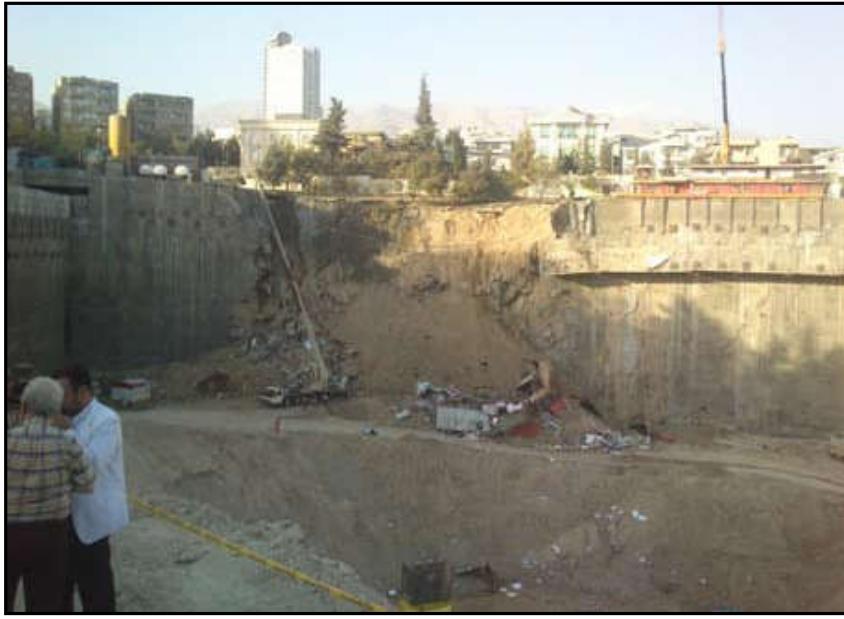
منظور اتصالات آنها جدا شد و فرصت ایجاد شد تا تحت شرایط کنترل شده، دو کانکس مجاور دیگر و خاک زیر آنها نیز در صبح دو روز بعد از ریزش به داخل گود ریخته شود (عکس شماره  $3$ ، خوشبختانه چون محل ریزش از پرسنل تخلیه شده بود، حادثه منجر به تلفات جانی نشد).

عکس شماره ۳: نمای قسمت ریزش کرده پس از ریزش کنترل شده (۹۲/۷/۱۳)
